**MANCOMUNITAT DELTA 3**

**MEMÒRIA VALORADA REHABILITACIÓ I  
EQUIPACIÓ DEL POU N°1 DE LA  
MANCOMUNITAT DELTA 3**

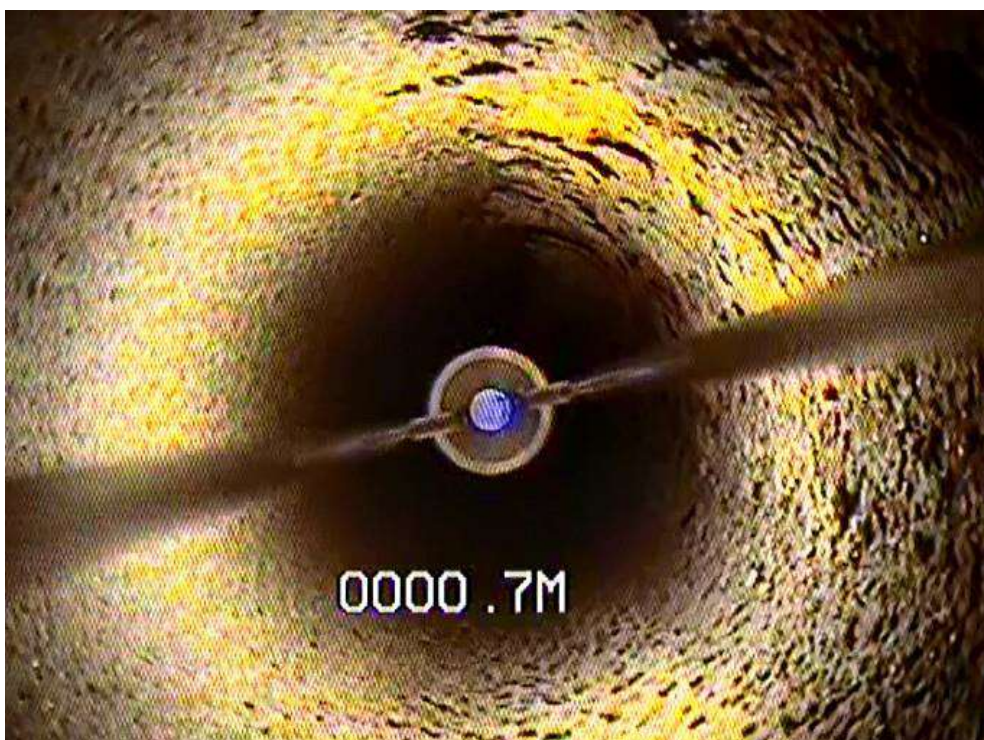
*Figura 6. Visió axial. En els primers metres de sondeig s'observa descamació superficial de la xapa de la canoada.*

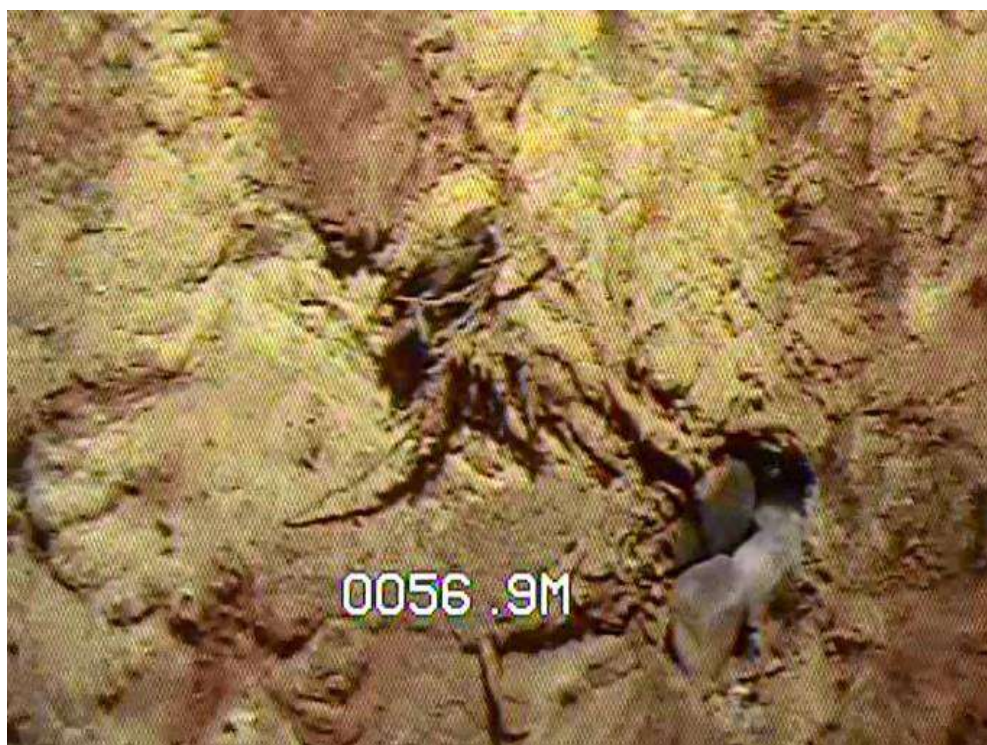
Figura 9. Visió lateral. Detall de forat de petita mida (2-4 cm) a la canonada de revestiment. S'observen graves a través del mateix.

- o A 56,9 m es va detectar un petit forat d'uns 3 cm d'obertura que possiblement hauria sigut provocat pels processos de corrosió.
  - o A partir de 60 m existeixen incrustacions de gran mida, de diferents morfologies i colors clars, marrons i vermellosos.

Davant el deteriorament observat en la canonada de revestiment i per evitar riscos de col·lapse del pou, es recomana col·locar una canonada de revestiment de menor diàmetre.

La presència de dipòsits a l'interior del sondeig indica que s'estan produint arrossegaments a través dels propis orificis, petites ruptures, etc., de manera que seria recomanable instal·lar un empaquetatge de grava silícia calibrada (3/5 mm) entre les dues canonades per evitar o reduir el pas d'aquests arrossegaments.

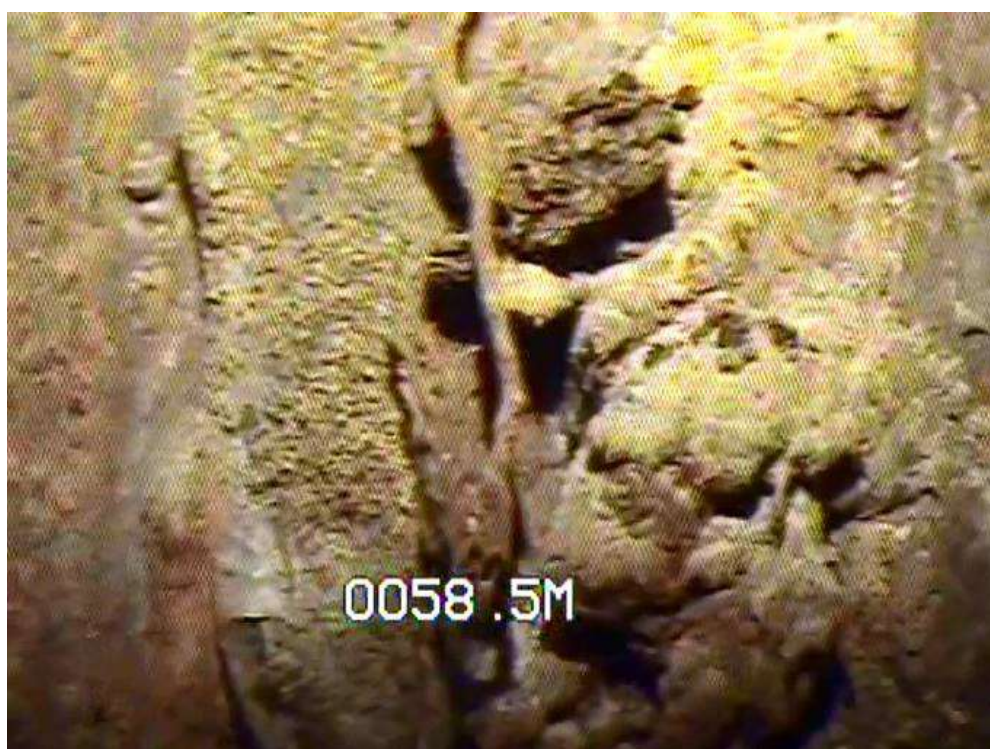
Figura 10. Visió lateral. Detall d'incrustació adherida a la canonada de revestiment.

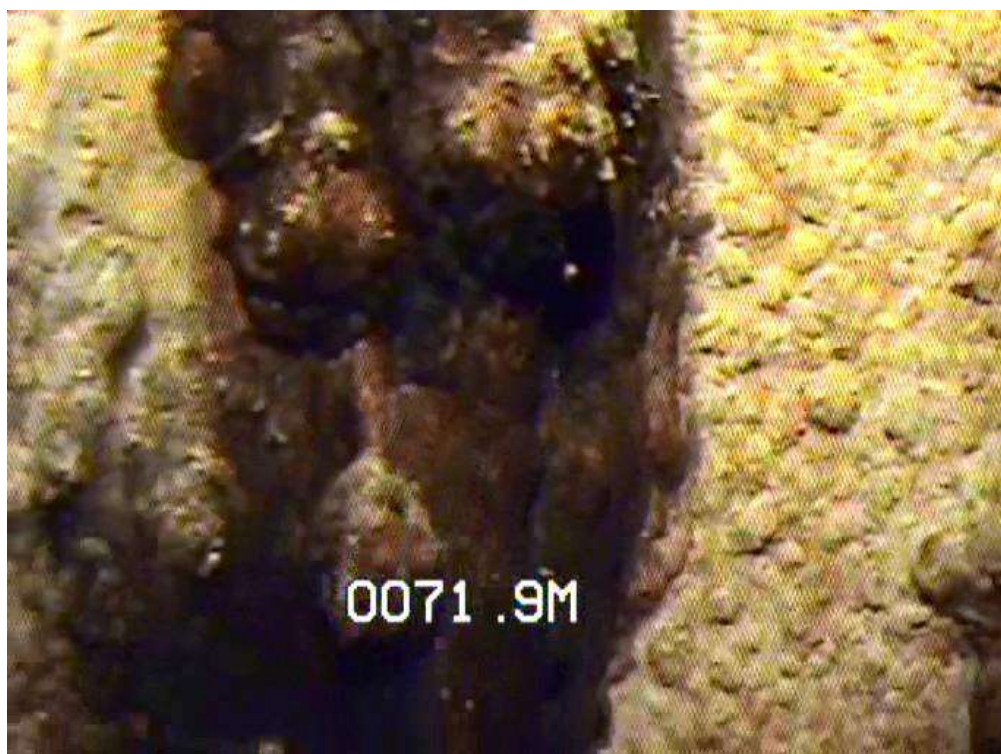
Figura 11. Visió lateral. Detall d'incrustació de color marró vermellós.

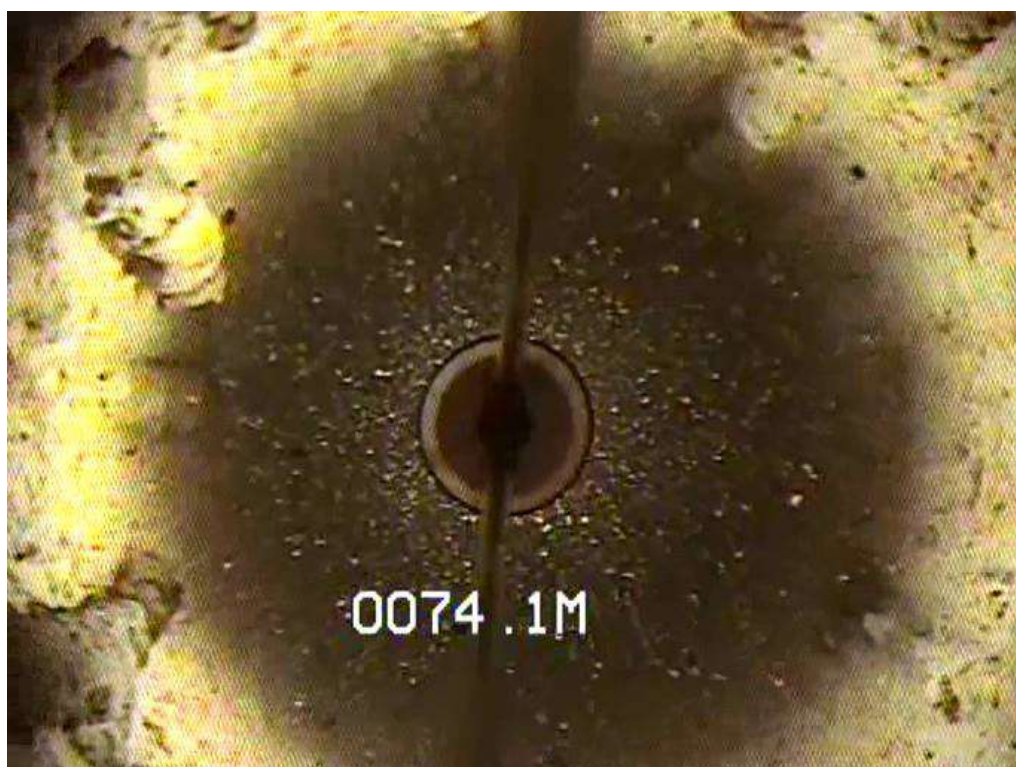
Figura 12. Visió axial. Incrustacions en forma allargada.

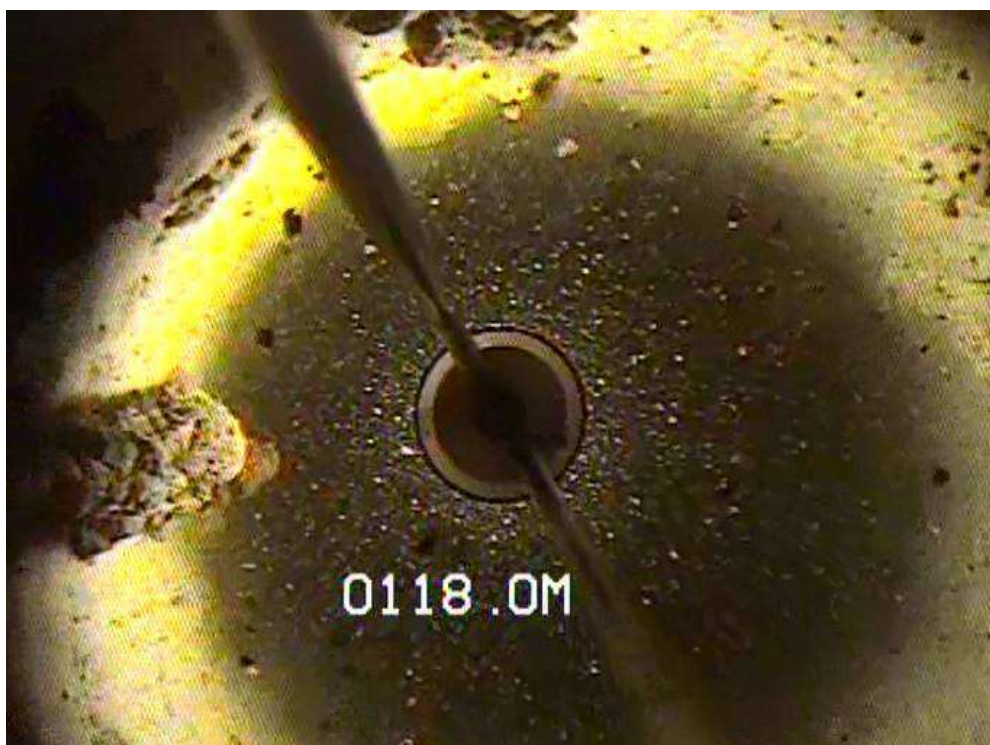
*Figura 13. Visió axial. Incrustacions adherides a la canonada de revestiment.*

- o La canonada presenta des del seu inici una pàtina d'incrustacions d'òxids e hidròxids metàl·lics que entapissen l'interior de la mateixa, reduint lleugerament el diàmetre interior del sondeig., que en els últims metres és de 310 mm.

Aquesta operació consisteix en la neteja mecànica de la canonada mitjançant "raspallat" amb una eina de filaments metàl·lics i disposats de forma radial per eliminar o reduir la pàtina d'incrustacions de les parets de l'entubament i afavorir l'entrada d'aigua al sondeig a través dels trams filtrants.

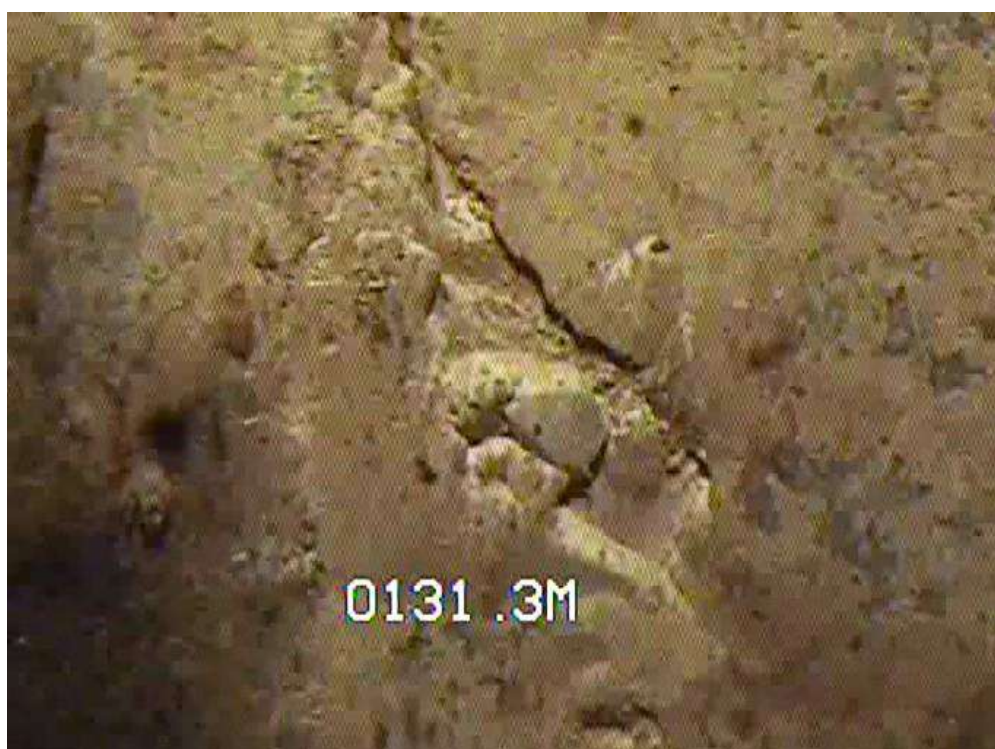
*Figura 14. Visió lateral. Possible descamació superficial de la pàtina d'incrustacions.*

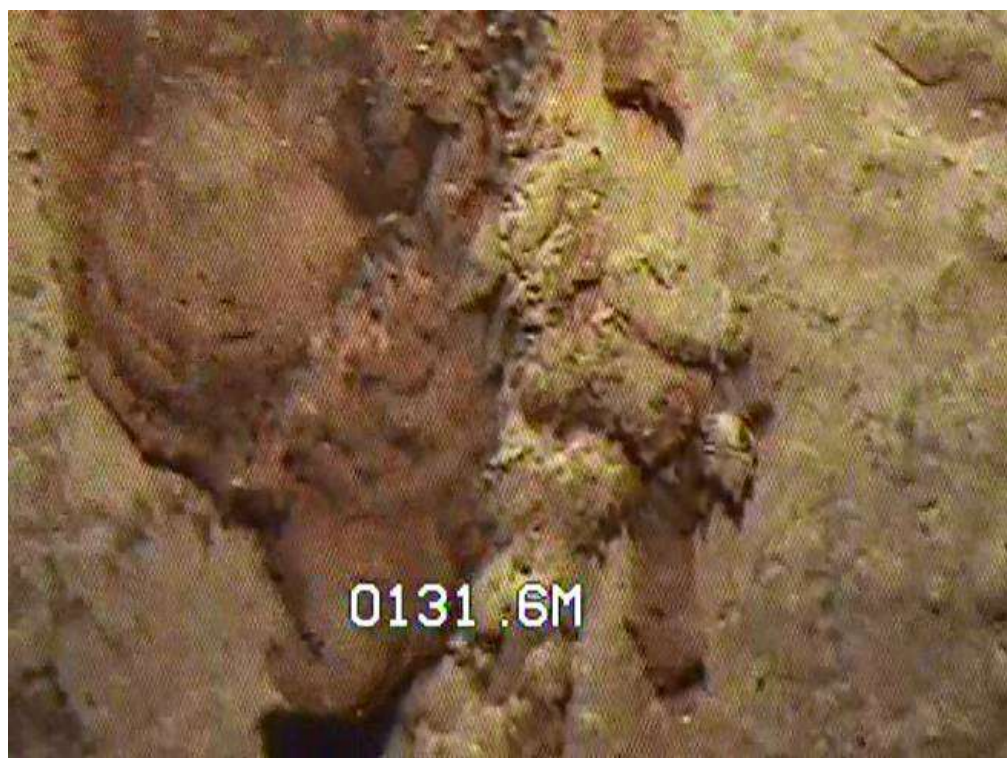
Figura 15. Visió lateral. Detall d'incrustació de color vermellós.

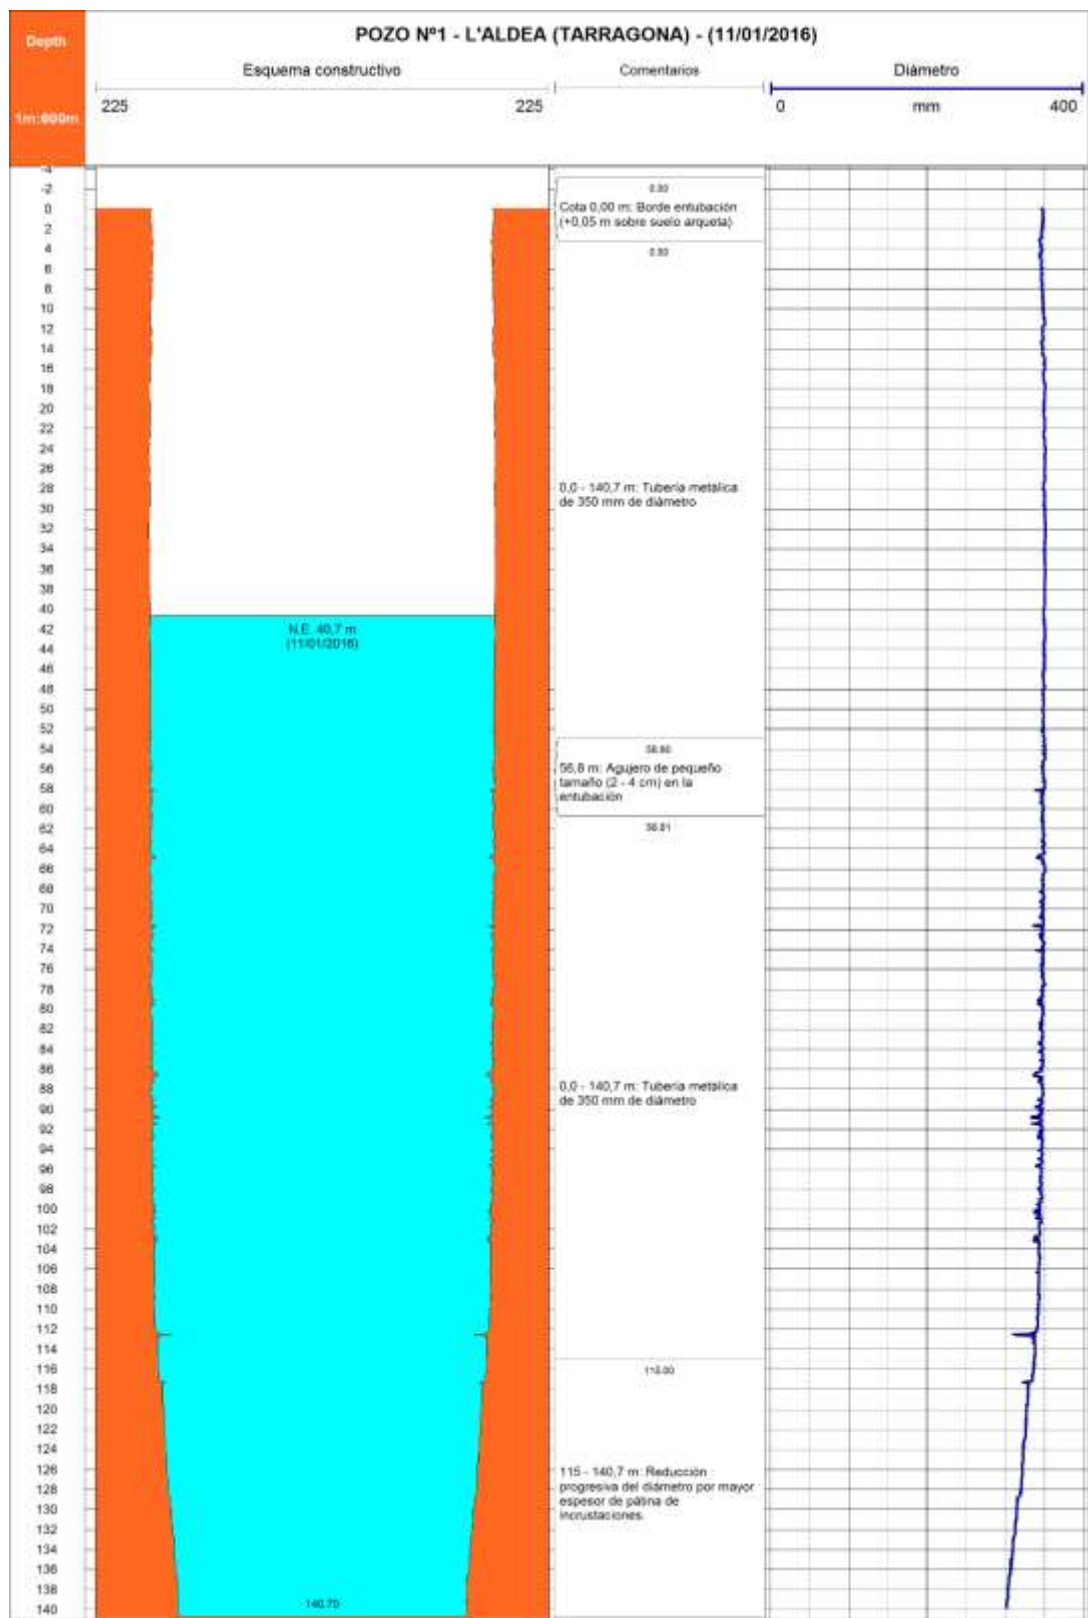
Figura 17. Croquis constructiu i diagrames del sondeig.

Tal i com s'observa el registre obtingut, existeix un únic diàmetre d'entubament de 350 mm. No obstant, cal destacar que en els últims 25 m de sondeig, s'observa una reducció progressiva del diàmetre existent, que arriba a veure's reduït fins 310 mm. Aquest fet, probablement, sigui conseqüència d'un major gruix de la pàtina d'incrustacions observada durant la inspecció videogràfica.
